BANG MIKKELSENS VEJ 3, GENTOFTE

Adresse	Bang Mikkelsens Vej, Gentofte
År	2011
Omfang	550 m ²
Bygherre	Gentofte Kommune
Arkitekt	Byens Tegnesteue
Entreprenør	Dannebrog A/S

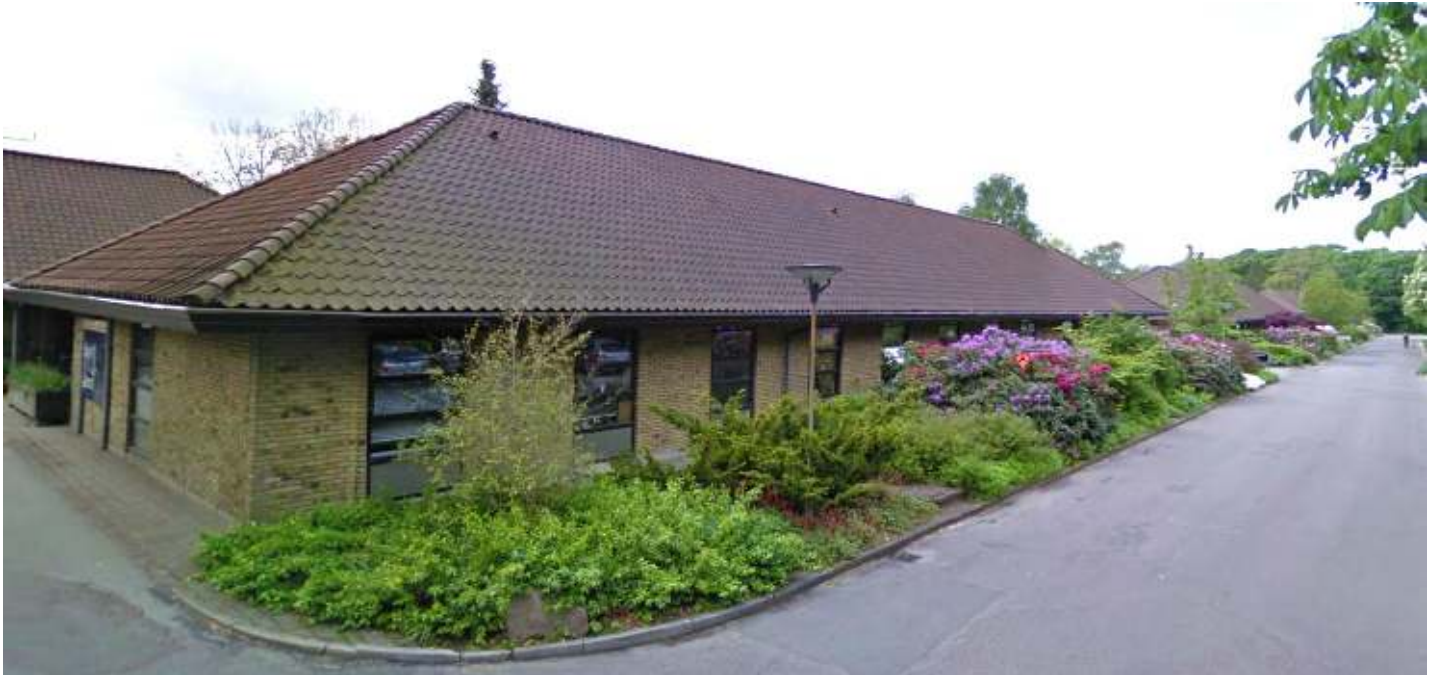
Institutionens undertag var nedbrudt og trængte til en udskiftning. Man ønskede at bibeholde det oprindelige udtryk. Derfor genbrugte Dannebrog de eksisterende tagsten og supplerede med tilkøbte genbrugssten.

Et nyt fast undertag blev etableret, og loftet blev efterisoleret. Hele tagfoden blev ændret, så tagrenderne blev synlige, og huset fik flotte zinktagrender.
